Kulturarv för evigheten?

Studie av kyrkans utveckling och framtid
med exemplet Skallsjö kyrka

Uppsats för avläggande av filosofie kandidatexamen i
Kulturvård, Bebyggelseantikvariskt program
15 hp
Institutionen för kulturvård
Göteborgs universitet

2010:12

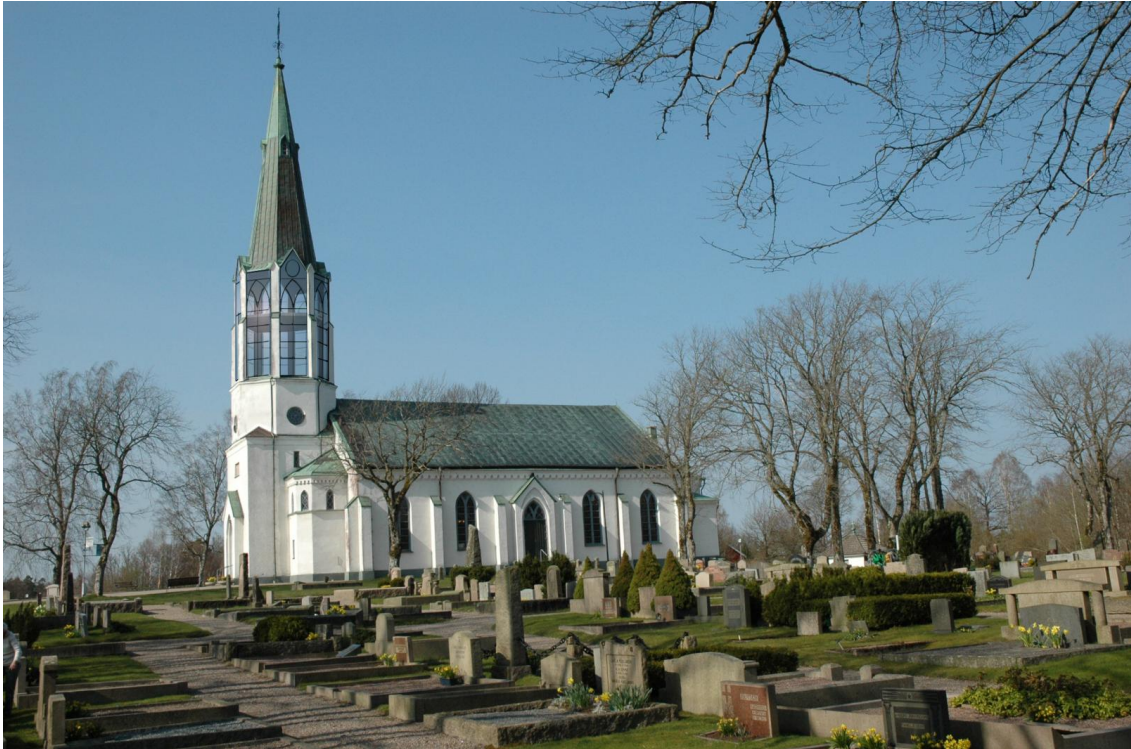
Skalljö kyrka från sydväst. Idéskiss av framtida tornparti av glas och stål. Bild Archidea AB

Andra etappen i renoveringen kommer att innehålla en restaurering av vapenhuset och renovering och nybyggnad av tornet. All puts kommer att knackas ner för att kunna bestämma omfattningen av skadorna. Under arbetets gång kommer omfattningen av skadorna att visa sig och beslut om åtgärderna tas efter en bedömning av murverkets skick. Det skadade teglet kommer att ersättas med frostbeständigt fasadtegel av hög kvalitet. Till slut byggs det nya ljusstornet med en stål- och glaskonstruktion och den

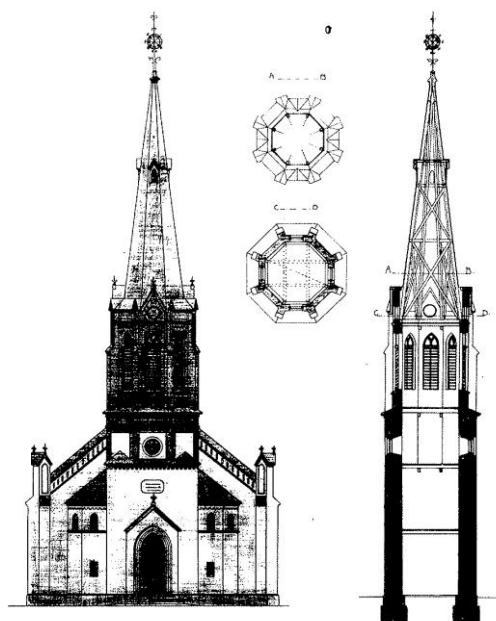
Ritning till ombyggnad av torn 1907. Tornet sträcker sig i fem våningar; nerifrån vapenhus, ett rum utanför läktare, tornvindsrum, klockrum samt rum i tornspiran. Bild Archidea AB.

Redan 1907 befanns tornet frostsprängt och det renoverades och byggdes om. Formen av tornet förändrades i samband med renoveringen. Murverket gjordes lägre och

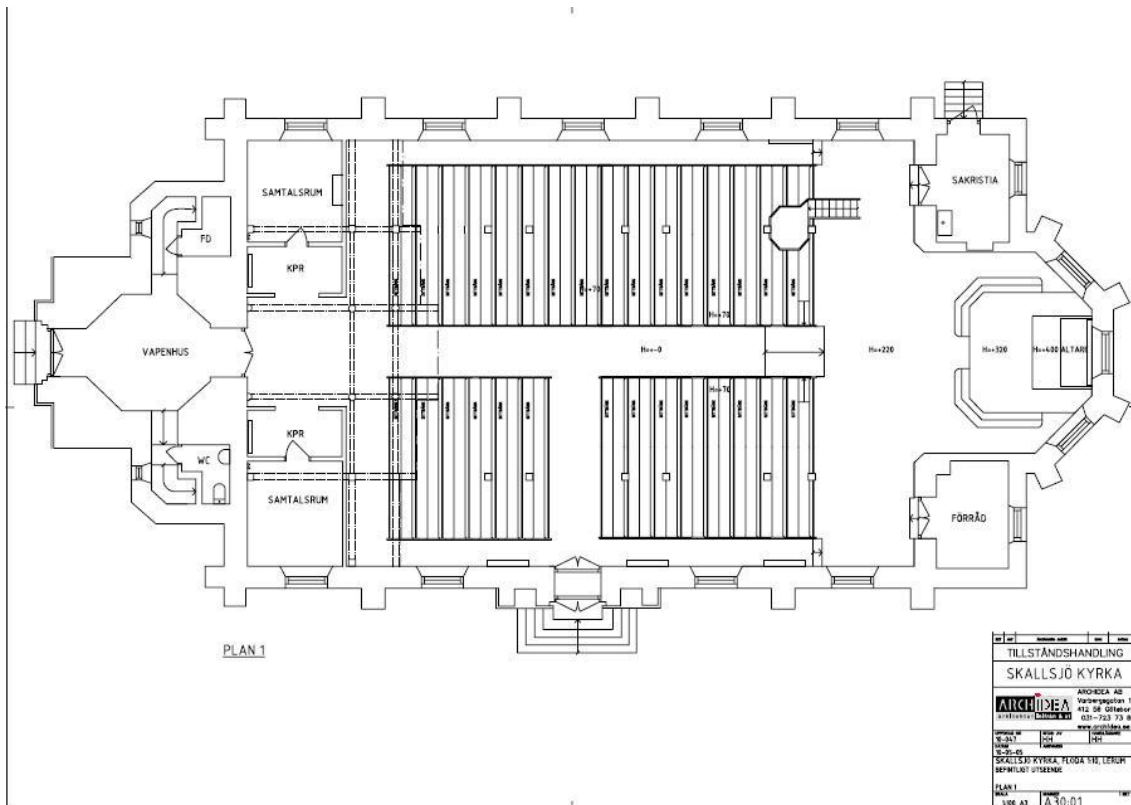
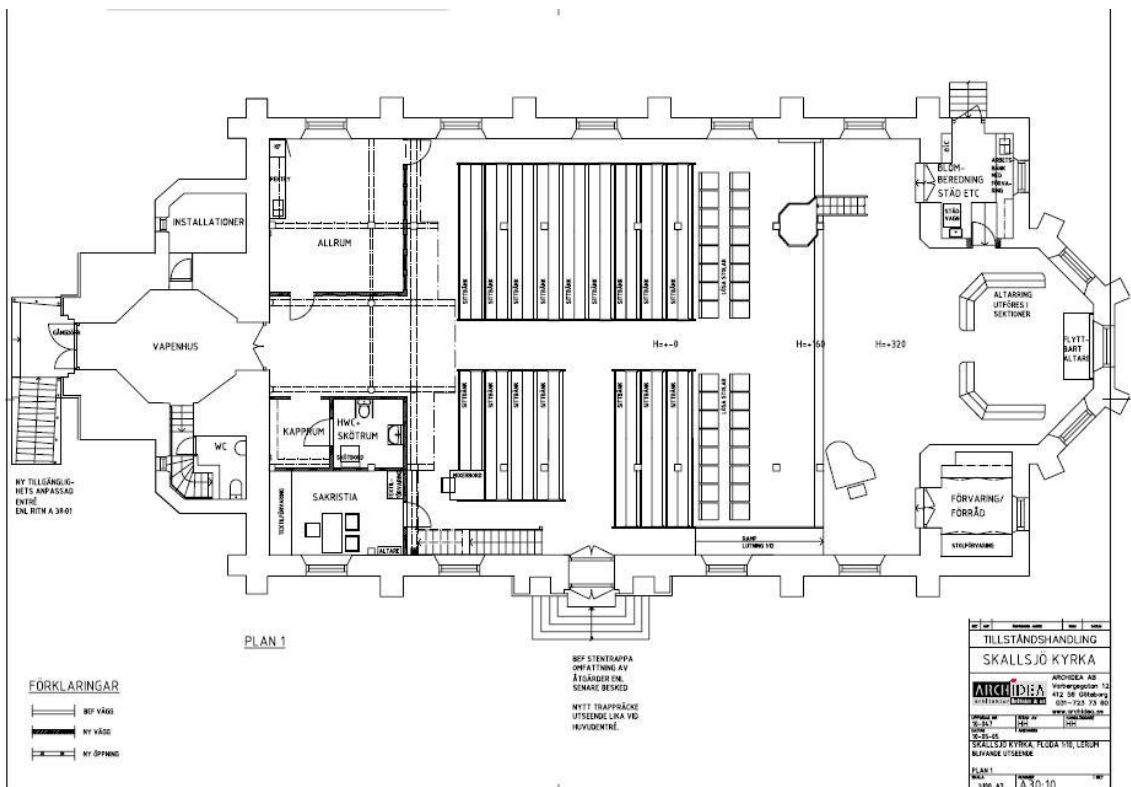
Skallsjö kyrkans plan innan renoveringen och tilltänkt plan efter renoveringen. Tillstånd för förändringen har sökts under våren 2010. Borttagning av bänkrader, utbyggnad av läktarunderbyggnader, öppning av dörr från beredningsrum till koret och ändring av altaret och altarring är exemplen på tillståndspliktiga åtgärder. Bild Archidea AB.

till ett beredningsrum, och en ny dörröppning tas upp till koret. Det södra rummet kommer att bli ett förråd där lösstolar kan förvaras. Tillstånd söks för att ta bort fem bänkrader, tre närmast koret och två framför läktaren. Bänkinredningen är från kyrkans byggtid men den byggdes om år 1939. Från början önskade församlingen att ta bort alla fasta bänkar. Bänkar är obekväma och församlingen ville ha ett helt öppet kyrkorum. Till slut kom man överens om att bevara största delen av bänkarna. Plats för kören och samtal skapas närmast koret med borttagning av tre bänkrader. Idag övar församlingens körer i församlingshemmet men man önskar att de i framtiden kommer att öva i kyrkan.¹⁰⁹
