Praktiska erfarenheter av överglasade rum

En översiktlig uppföljning
av 26 projekt i drift

Per-Olof Carlson
Erik Lindquist

R36:1988

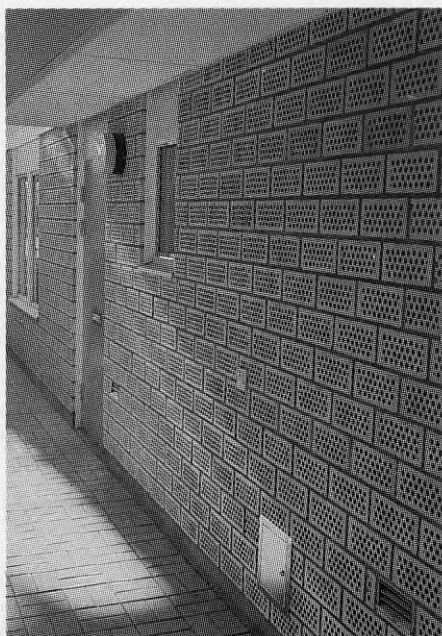
BILD 3.3 B Perforerade ytskikt i gårdsfasader är ett exempel på ljudabsorbent.

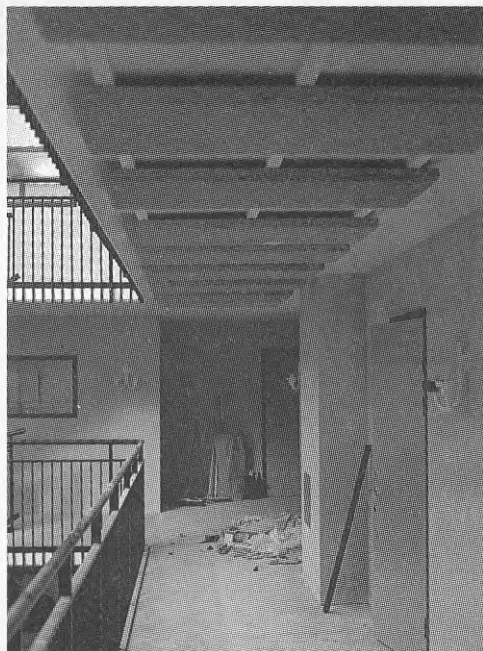
BILD 3.3 C Akustikskivor under loftgångar är bra som ljudabsorbent.

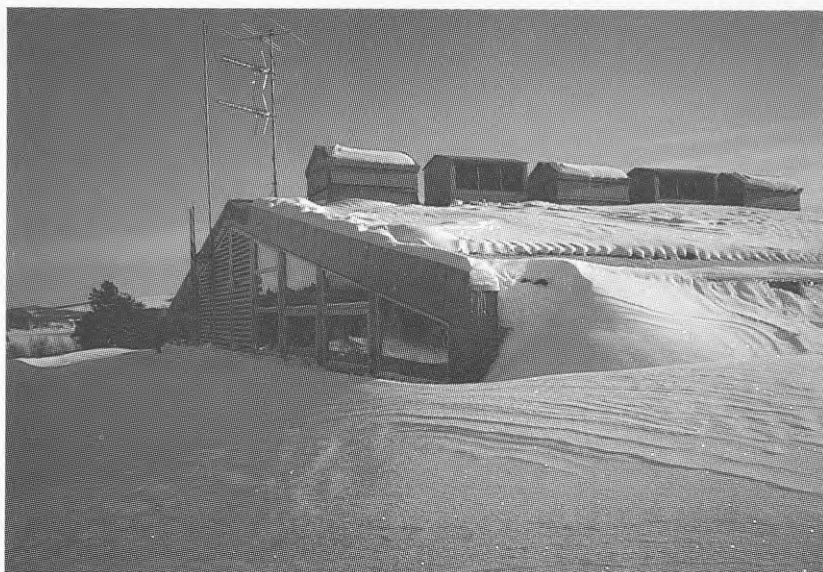
BILD 6 A I norra Sverige kan det bli mycket snö på tak.

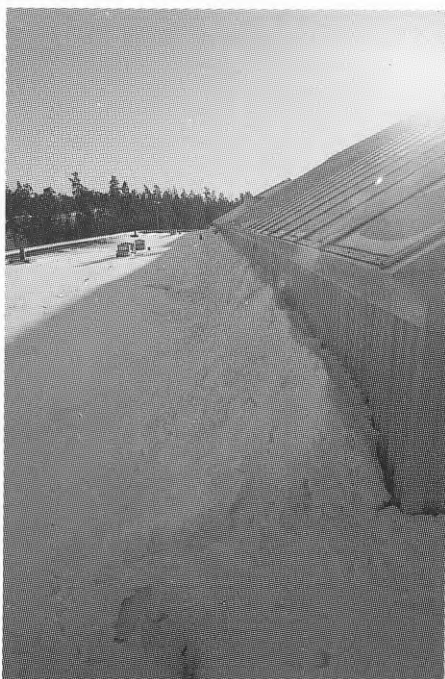
BILD 6 F Snö bygger ej upp på taket tack vare den höga sargen.
