R107:1978

Hårdgjorda ytor inom bostadsområden

**— samband mellan kostnader
och kvalitet**

Byggforskningen

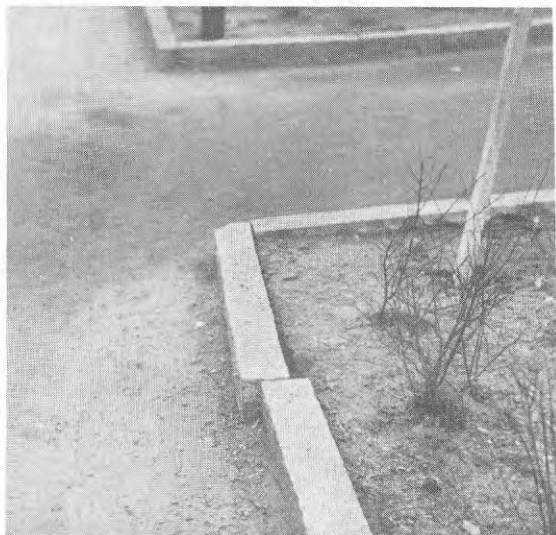
Foto 4:1

Gångväg

Granitkantstöd
fastsatt med
cementbruk på
asfaltbetong

I en tredjedel
av samtliga hörn
var 1-5 stenar
lösa vid under-
sökningstillfället.

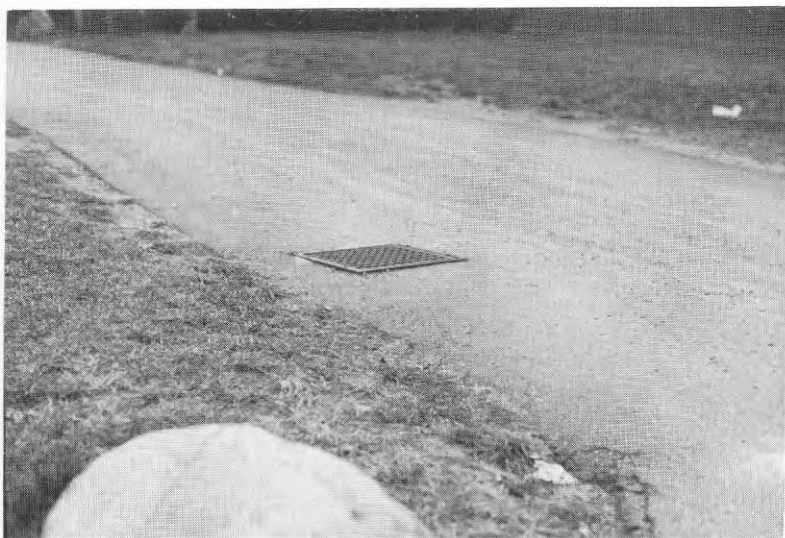
Foto 4:6

Limmat betongkantstöd i spetsigt hörn. Hälften av dessa spetsiga hörn är avskavda men sitter fast.

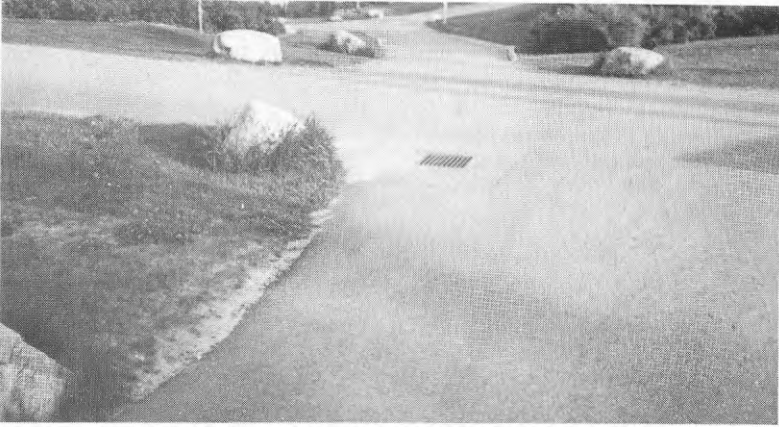
Foto 4:10

Fel placerade regnvattenbrunnar.

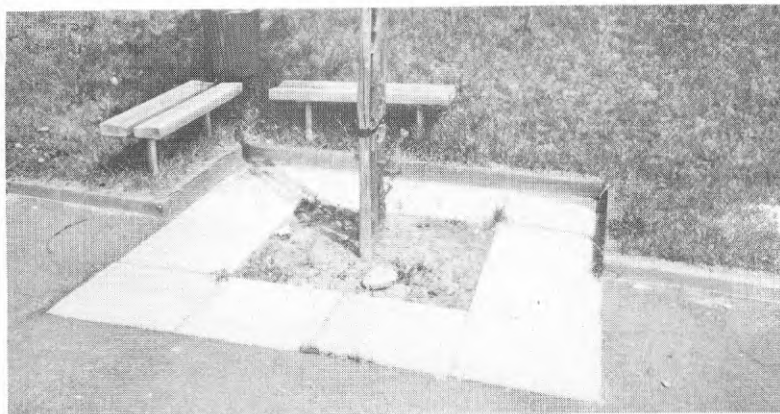
Foto 5:3

Träkantstöd. Samtliga hörn i alla 14 nischerna är oskadade.

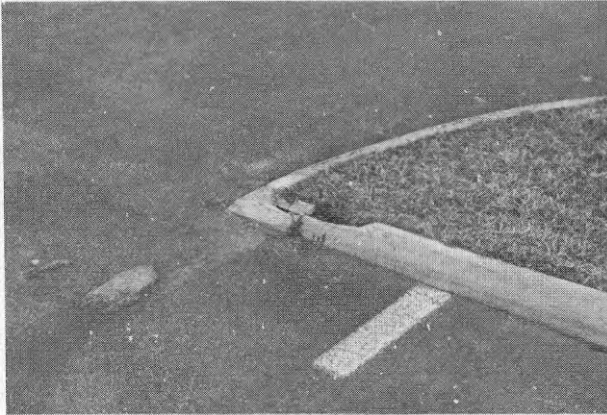
Foto 5:4

Angöringsgata - p-plats

Spetsiga kantstödshörn håller sällan någon längre tid om de ej är av natursten.

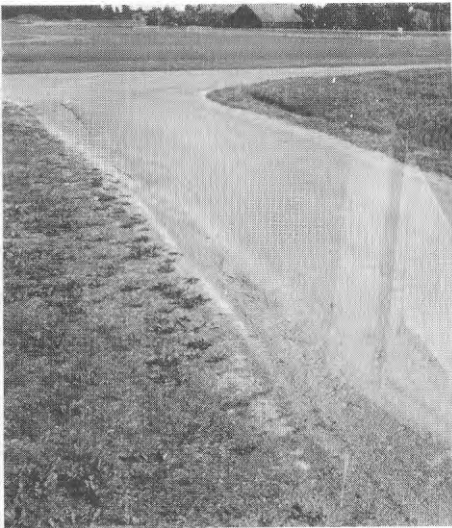
Skador på beläggningskant.
Hjulspår utanför kanten.
